## 4.11 Die Folgen nicht feuerverzinkungsgerechter Konstruktion!

### Die Folgen fehlender oder zu gering dimensionierter Zu- und Abluftbohrungen:

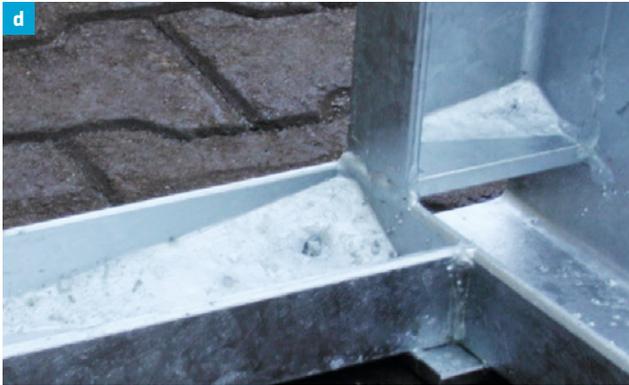
**d** Zinkausschleppung in offenen Profilen

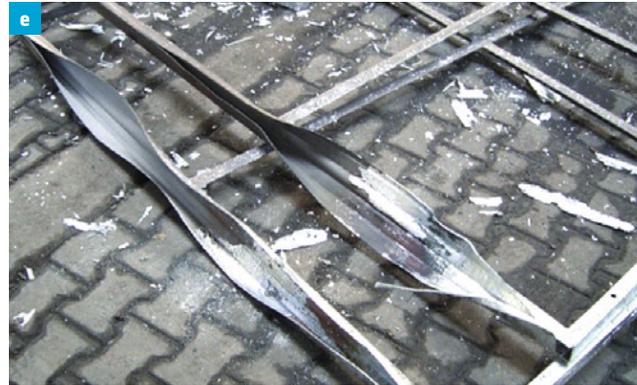
**e** Explodierte Hohlprofile

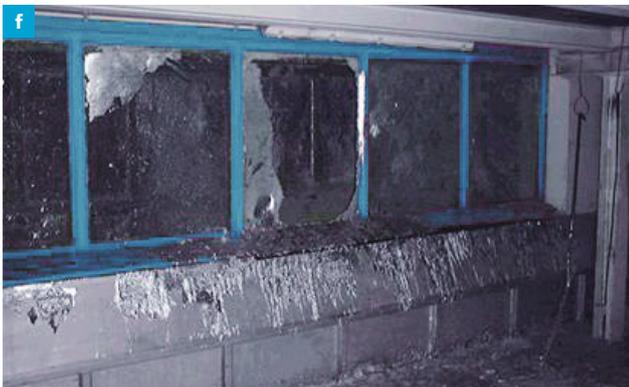
**f** Um den Kessel verspritztes Zink nach einer Explosion

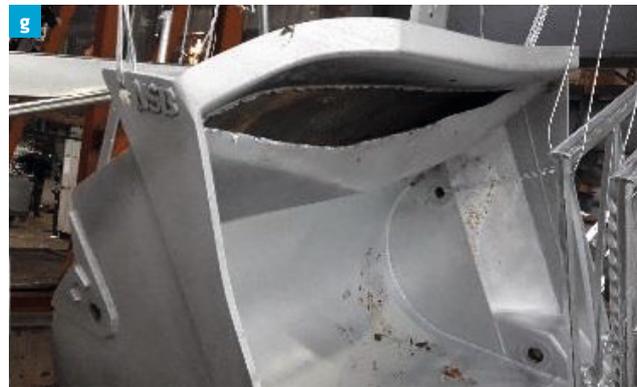
**g** Nicht feuerverzinkungsgerecht konstruierte Baggerschaufel

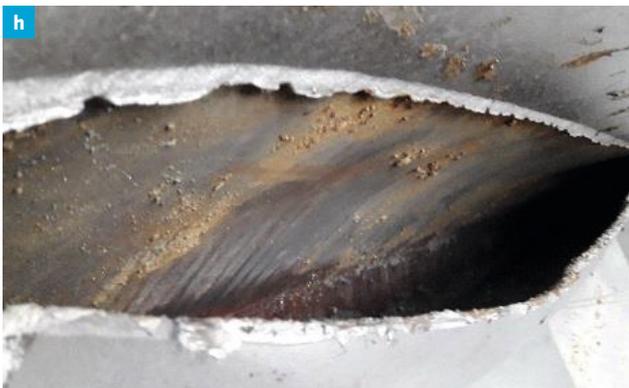
**h** Detail von **g**
